# **ZŠ NOVOMĚSTSKÁ21, BRNO-**

# **REKONSTRUKCE STŘECHY**

## **TECHNICKÁ ZPRÁVA**

### **STAVEBNĚ-TECHNICKÝ PRŮZKUM**

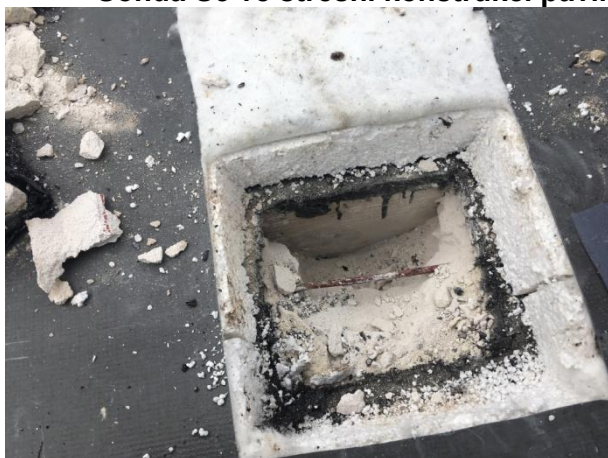
Obr. 2 Pohled na provedenou sondu S5

Investorem bylo podotknuto, že do střechy nad pavilonem A zatéká.

Doporučení demontáže stávající skladby střešního pláště a následné provedení komplexní rekonstrukce střešního pláště a přiléhajících konstrukcí tak, aby byly splněny požadavky všech dotčených ČSN.

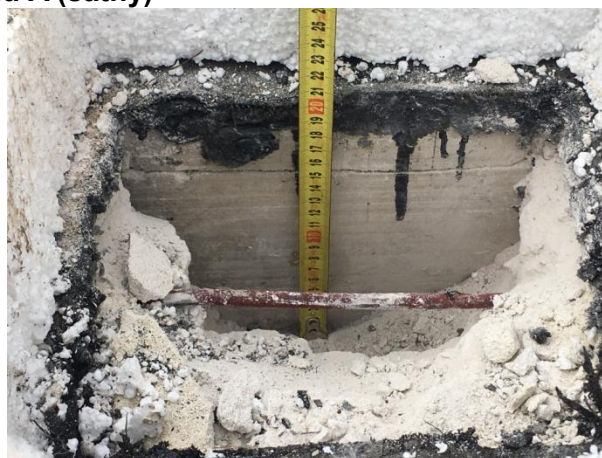
Obr. 3 Detail skladby střešního pláště pavilonu

Vrstva	Tloušťka [mm]	Stav vrstev
Hydroizolační PVC fólie	~ 2	Suché
Separační geotextilie	~ 2	Suché
Tepelná izolace z expandovaného polystyrenu EPS	~ 80	Suché
Asfaltový pás	~ 20	Suché
Ytongové překlady	~ 160	Suché

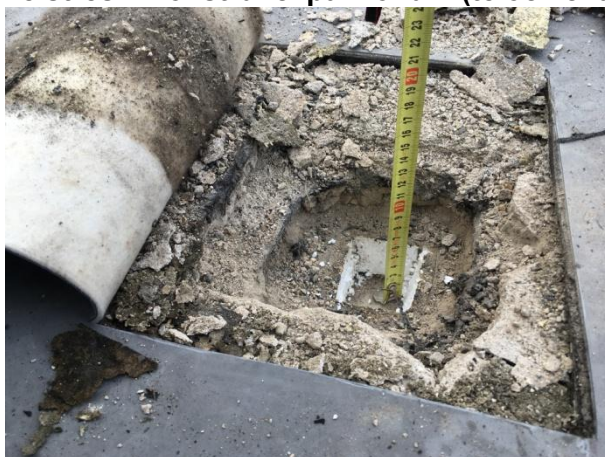
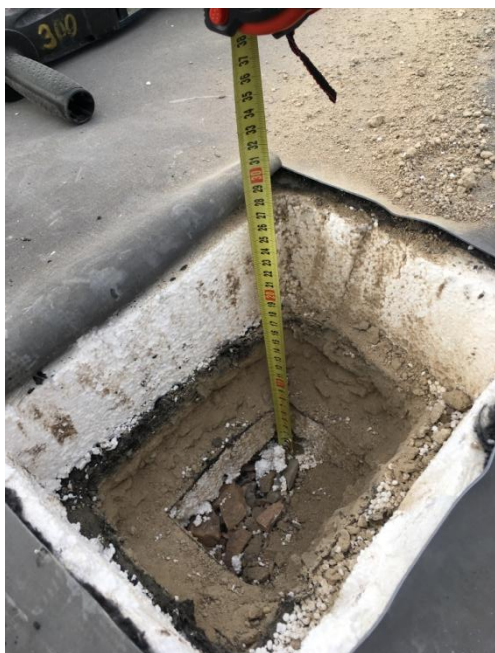
Obr. 4 Pohled na provedenou sondu S2

Obr. 5 Pohled na provedenou sondu S2

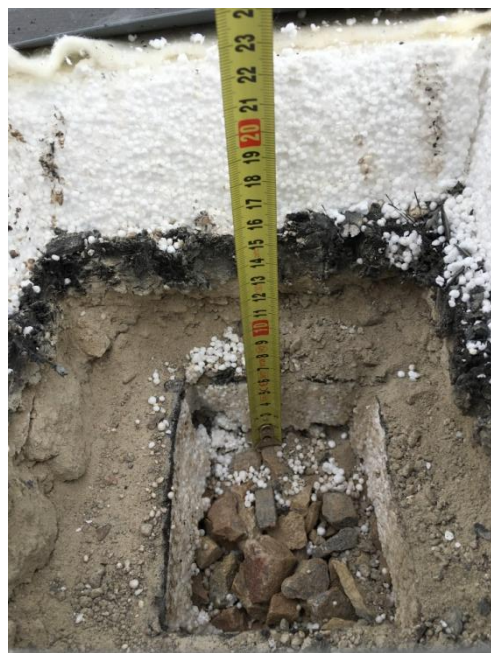
Obr. 6 Detail skladby střešního pláště pavilonu

Vrstva	Tloušťka [mm]	Stav vrstev
Hydroizolační PVC fólie	~ 2	Suché
Separační geotextilie	~ 2	Suché
Betonový potěr	~ 30	Suché
Asfaltový pás	~ 20	Suché
Betonový potěr	~ 30	Suché
Tepelná izolace z expandovaného polystyrenu	~ 50	Suché
Trapézový plech zalitý betonem		Suché

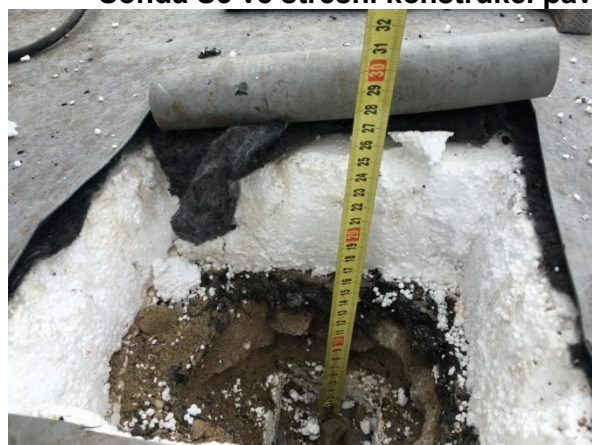
Obr. 7 Pohled na provedenou sondu S3

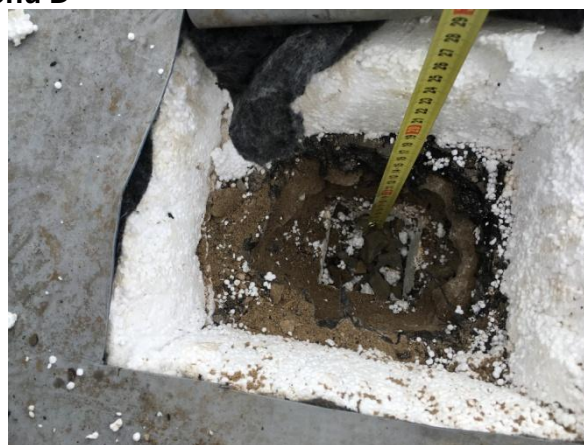
Obr. 8 Detail skladby střešního pláště pavilonu D

Vrstva	Tloušťka [mm]	Stav vrstev
Hydroizolační PVC fólie	~ 2	Suché
Separační geotextilie	~ 2	Suché
Tepelná izolace z expandovaného polystyrenu EPS	~ 100	Suché
Asfaltový pás	~ 20	Suché
Betonový potěr	~ 60	Suché
Tepelná izolace z expandovaného polystyrenu EPS	~ 50	Suché
Štěrk	~ 100	Suché
Stropní panel

Všechny sondy S1, S3, S4 a S6 na pavilonech B, C, D a E potvrdily shodnost skladby střešního souvrství.
