ZPRÁVA O PROVEDENÍ STAVEBNĚ TECHNICKÉHO PRŮZKUMU OBJEKTU BÝVALÉ KOTELNY U MŠ NA ULICI MĚŘÍČKOVA V BRNĚ

Brno, červenec 2019

Zhotovitel : Průzkumy staveb, s.r.o.
Lísky 1000/44
624 00 BRNO

Objednatel : Statutární město Brno
Dominikánské náměstí 1
601 67 Brno

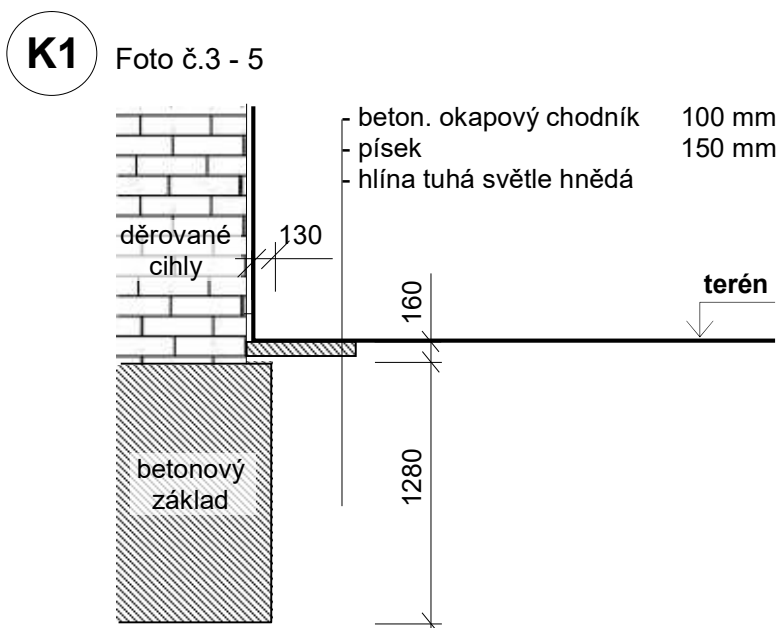
Pro ověření základových poměrů byla provedena z exteriéru jedna kopaná sonda s označením **K1**, blíže viz následující schématický obrázek. Umístění je vyznačeno ve výkresové dokumentaci.

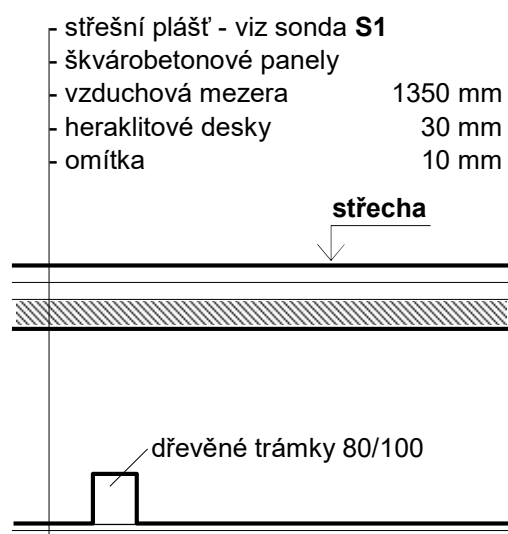
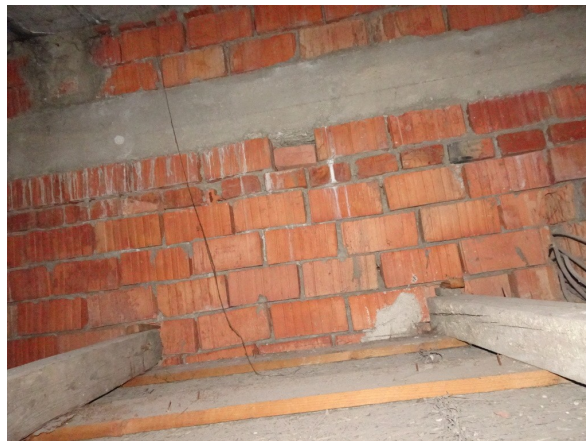
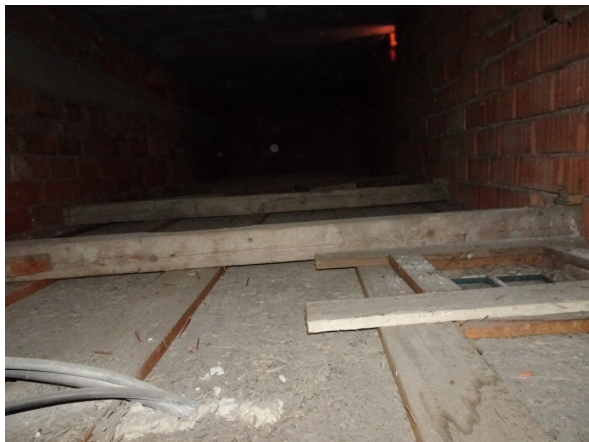
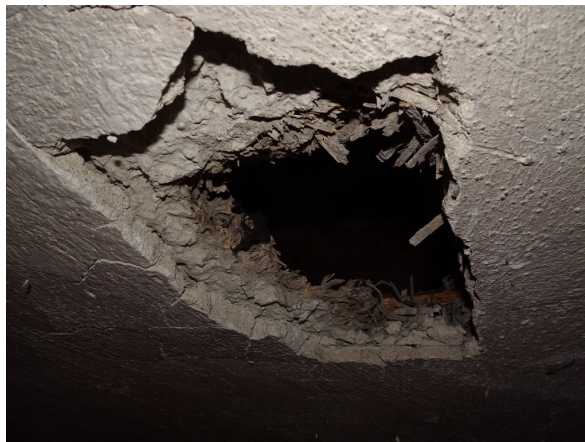
V1

Foto č.6 - 8

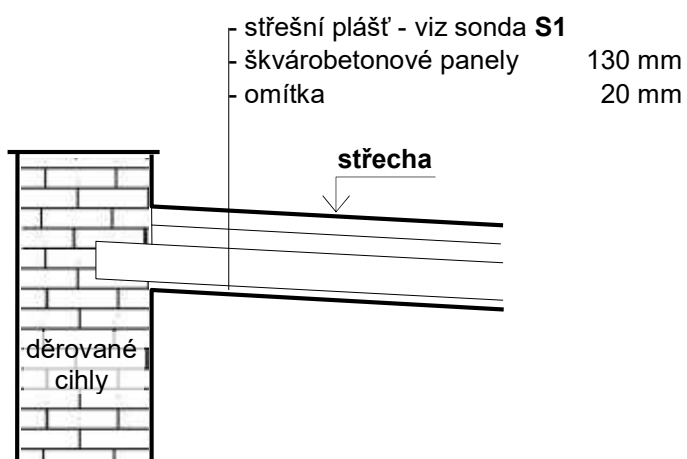
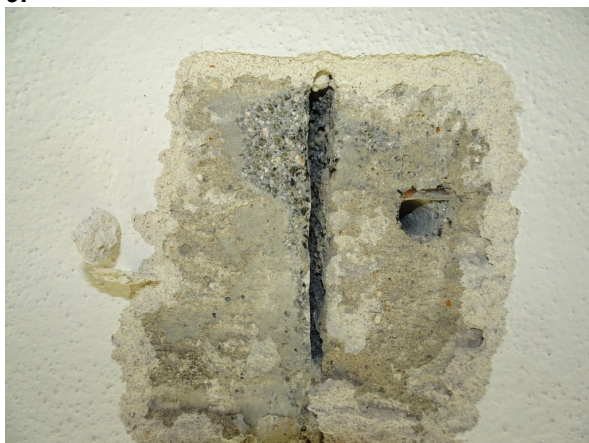
V2

Foto č.9

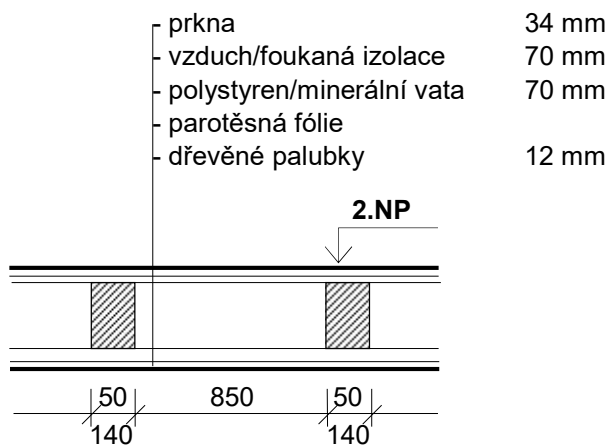
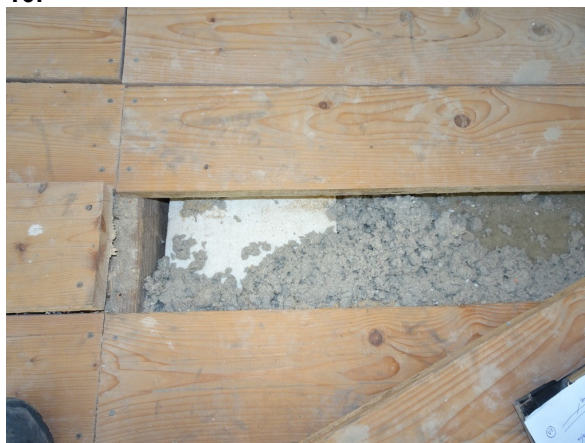
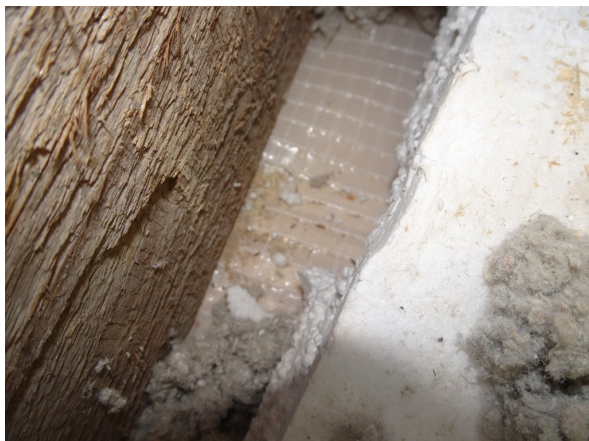
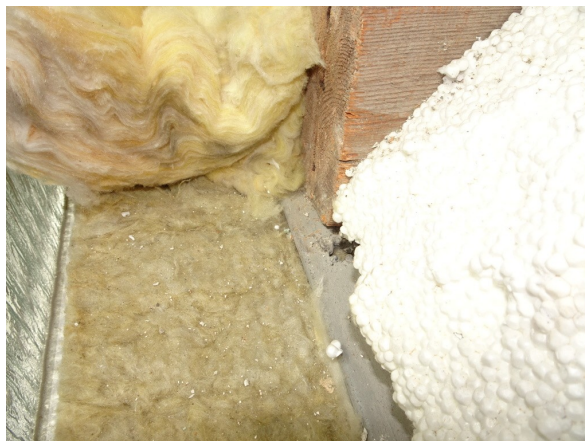
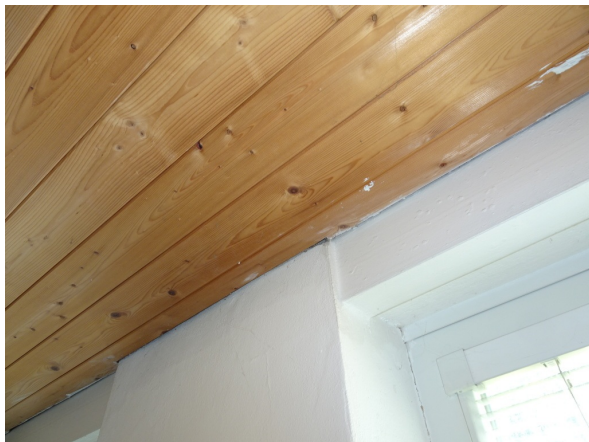
V3

Foto č.10 - 13

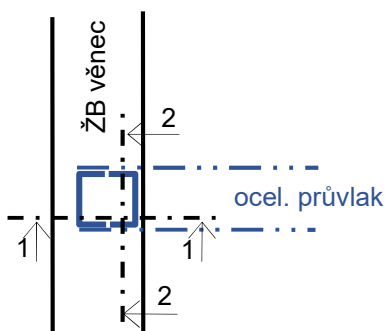
Půdorys

U1 Uložení průvlaku a sloupu, foto 14 - 19

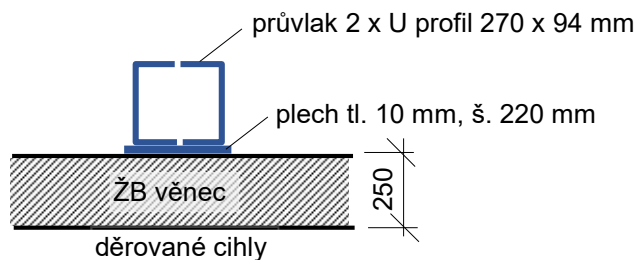
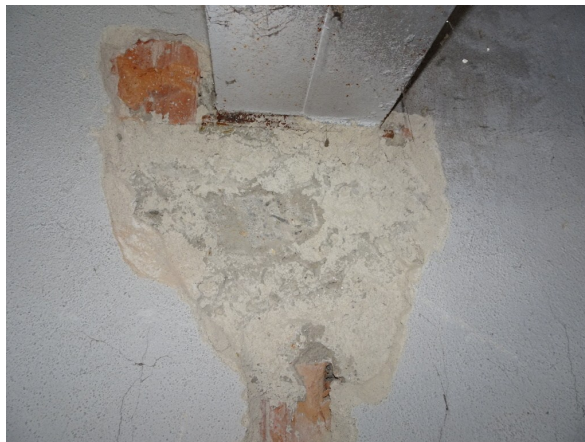
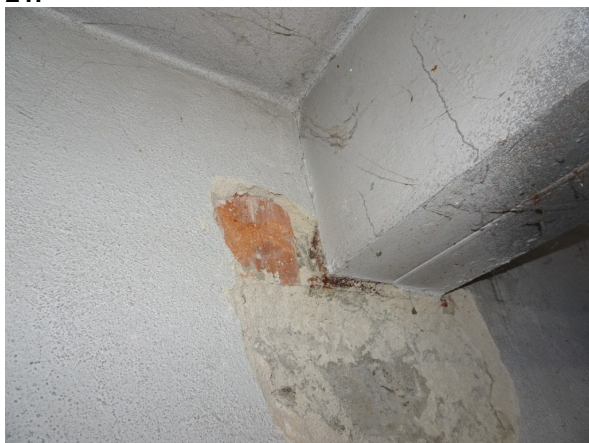
Pohled

U2 Uložení průvlaku na střední stěnu, foto č.20 - 21

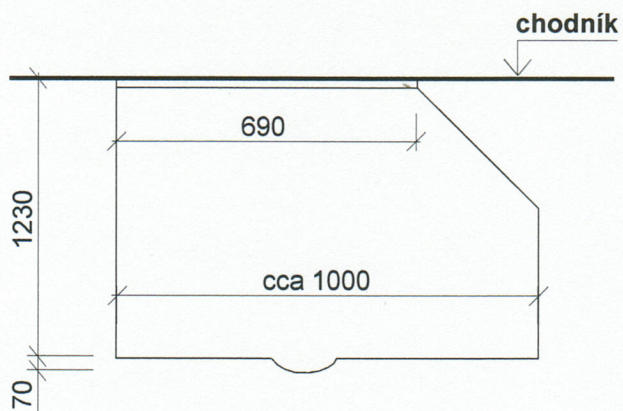
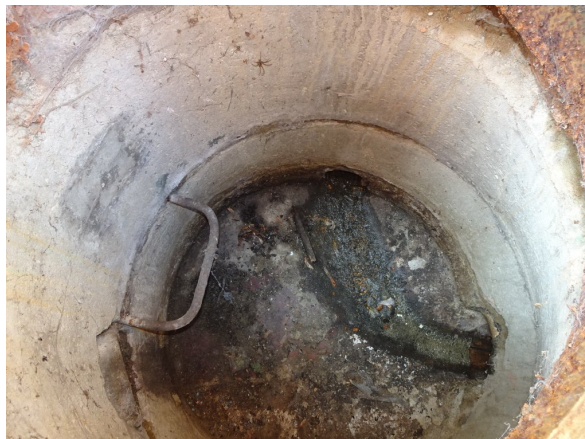
Š1 kanalizace, foto č.26

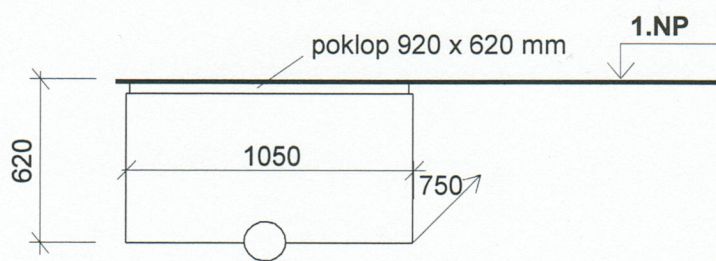
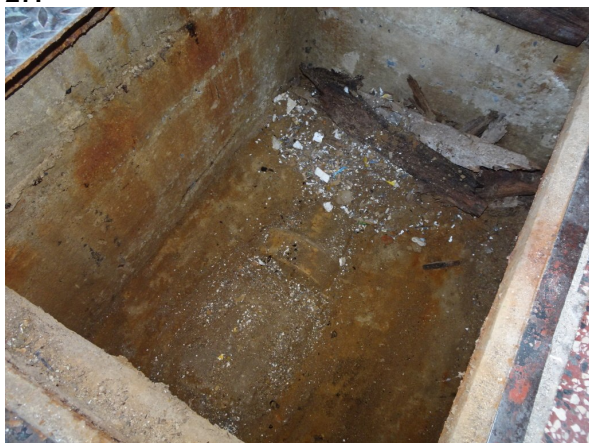
Š2 kanalizace - čistící kus, foto č.27

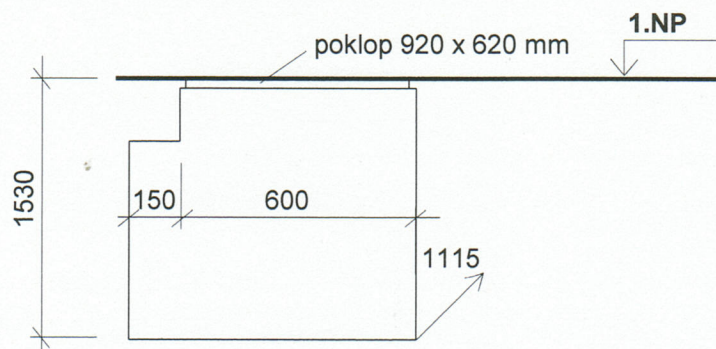
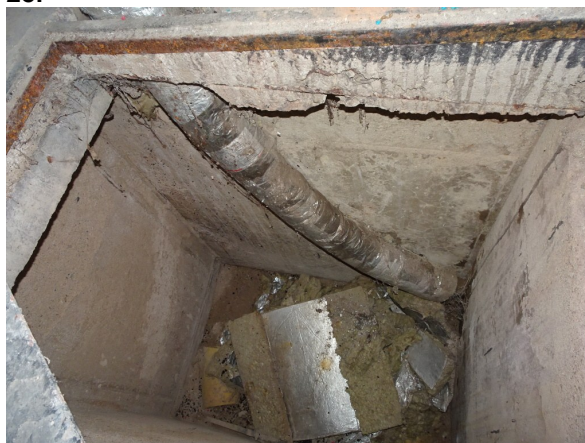
Š3 přívod vody, foto č. 28

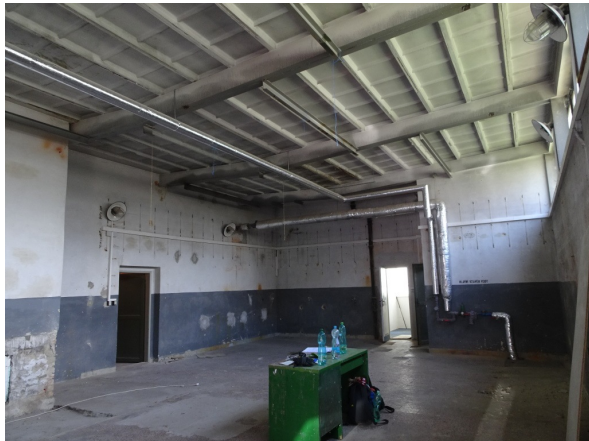
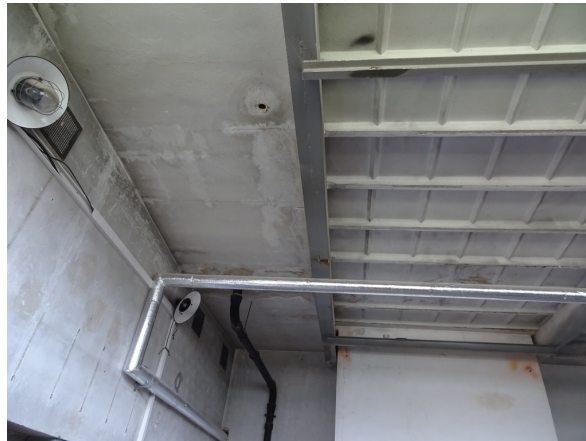
Vodorovné nosné konstrukce jsou kombinované. V části se nachází škvárobetonové panely uložené do zdiva nebo na ocelové nosníky a v části jsou žebírkové střešní panely uložené na ocelové nosníky, foto č.1 - 2.

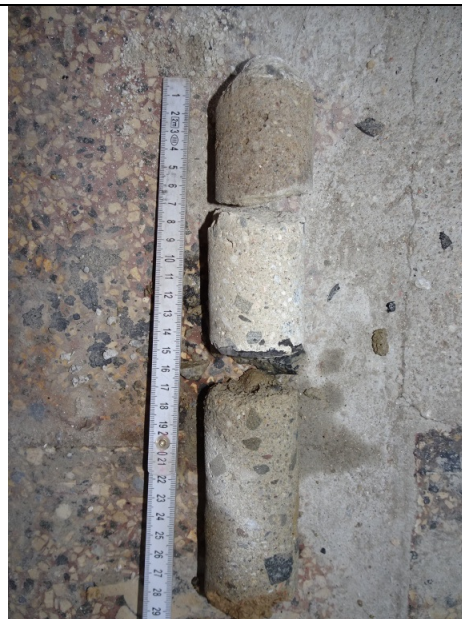
22.

Sonda P1

tl. (mm)	
• betonová mazanina	60 - 70	
• betonová mazanina	60 - 70	
• asfaltový pás	8	
• <u>podkladní beton</u>	130	celkem cca 270 mm
• hlína

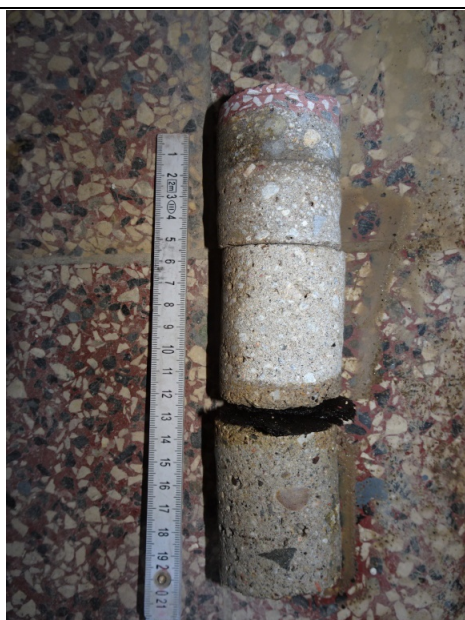
23.

Sonda P2

tl. (mm)	
• teraco dlažba	26	
• lepidlo	3	
• betonová mazanina	28	
• betonová mazanina	55 – 60	
• asfaltový pás	5	
• <u>podkladní beton</u>	65	celkem cca 190 mm
• hlína

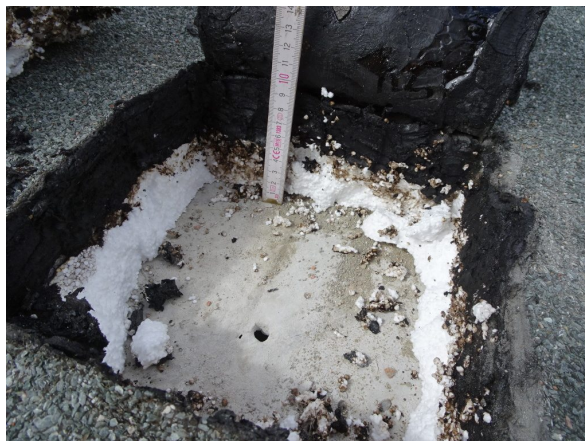
24.

Sonda S1

tl. (mm)	
• asfaltové pásy	45	
• <u>polystyren</u>	50	celkem cca 95 mm
• ŽB žebírkové desky	40 - 150

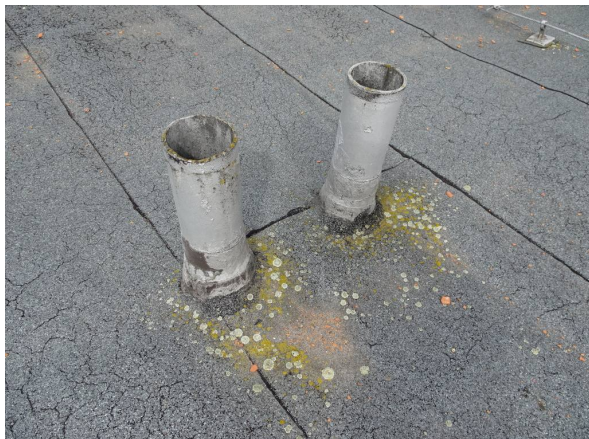
25.

Při provádění sondy na střeše byla zjištěna přítomnost azbestocementových rour vycházejících ze střechy, foto č.25. **Tyto roury obsahují zdraví škodlivá karcinogenní azbestová vlákna!**
