Technická pomoc

Sondy do plochých střech za účelem zjištění skladby a ověření stavu jednotlivých vrstev

**Bytové domy
Novoměstská 23-41
621 00 Brno-Řečkovice**

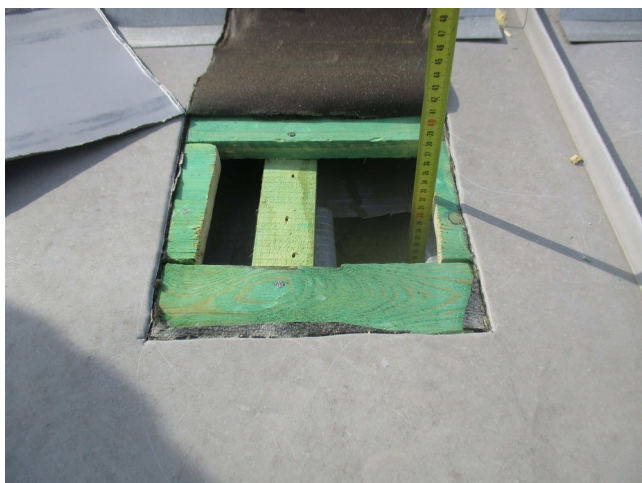
foto/1/ Pohled na provedenou sondu S1

Vrstva	Tloušťka [mm]	Stav vrstev
Hladká hliníková krytina spojovaná na dvojité stojaté drážky	-	mírně znečištěná, bez patrného poškození
Podkladní asfaltový pás	-	suchý
Prkenné bednění	~ 23	dřevo suché, bez známek napadení dřevokaznými houbami či škůdci
Větraná vzduchová vrstva + kontralatě 50x50 mm	~ 50	dřevo suché, bez známek napadení dřevokaznými houbami či škůdci
Fólie lehkého typu (PE) vyztužená mřížkou ze skleněných vláken	-	-
Nevětraná vzduchová vrstva + část dřevěné vlašské krokve	~ 40	dřevo suché, bez známek napadení dřevokaznými houbami či škůdci
Měkká tepelná izolace z minerálních vláken zadrátovaná ke spodní hraně vlašské krokve + dřevěná vlašská krokev 160x100 mm	~ 120	TI v místě sondy suchá, dřevo suché, bez známek napadení dřevokaznými houbami či škůdci
Nevětraná vzduchová vrstva mezi tepelnými izolacemi	~ 50	-
Měkká tepelná izolace z minerálních vláken + SDK rošt	~ 40	TI v místě sondy suchá

Fólie lehkého typu (PE) vyztužená mřížkou ze skleněných vláken	-	-
SDK desky	~ 12,5	-

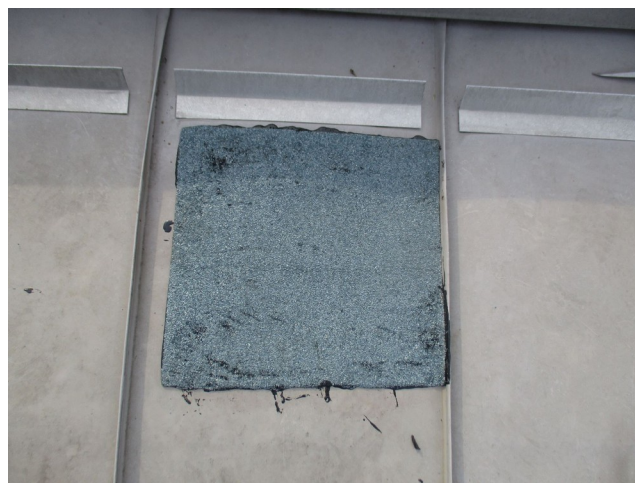
foto/2/ Pohled na zapravenou sondu S1

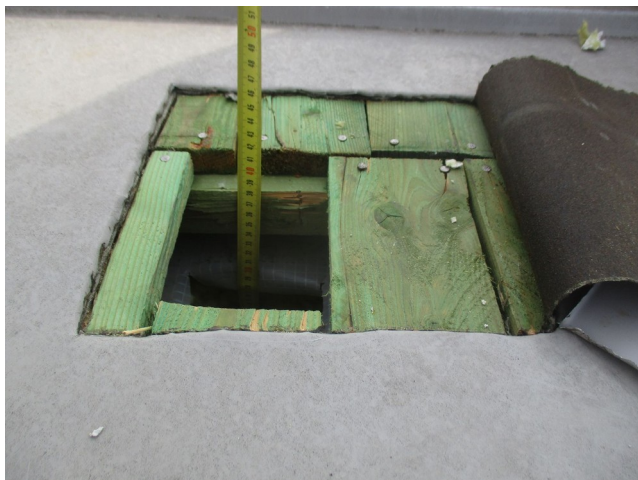
foto/3/ Pohled na provedenou sondu S2

Vrstva	Tloušťka [mm]	Stav vrstev
Hladká hliníková krytina spojovaná na dvojité stojaté drážky	-	mírně znečištěná, bez patrného poškození
Podkladní asfaltový pás	-	suchý
Prkenné bednění	~ 23	dřevo suché, bez známek napadení dřevokaznými houbami či škůdci
Větraná vzduchová vrstva + kontralatě 50x50 mm	~ 50	dřevo suché, bez známek napadení dřevokaznými houbami či škůdci
Fólie lehkého typu (PE) vyztužená mřížkou ze skleněných vláken	-	-
Nevětraná vzduchová vrstva + část dřevěné vlašské krokve	~ 40	dřevo suché, bez známek napadení dřevokaznými houbami či škůdci
Měkká tepelná izolace z minerálních vláken zadrátovaná ke spodní hraně vlašské krokve + dřevěná vlašská krokev 160x100 mm	~ 120	TI v místě sondy suchá, dřevo suché, bez známek napadení dřevokaznými houbami či škůdci
Nevětraná vzduchová vrstva mezi tepelnými izolacemi	~ 140	-
Měkká tepelná izolace z minerálních vláken + SDK rošt	~ 40	TI v místě sondy suchá

Fólie lehkého typu (PE) vyztužená mřížkou ze skleněných vláken	-	-
SDK desky	~ 12,5	-

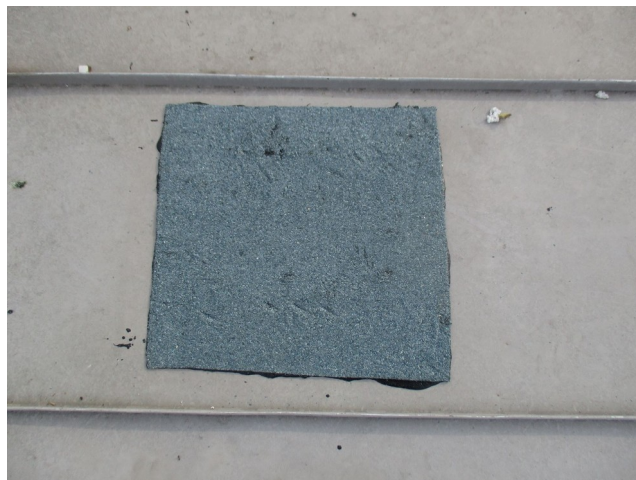
foto/4/ Pohled na zapravenou sondu S2
