## AMFITEÁTR - AREÁL BÝVALÉHO PIVOVARU BRNO - ŘEČKOVICE

ČÁST	D1 DOKUMENTACE STAVEBNÍHO OBJEKTU
OBJEKT	SO 04 - AREÁLOVÁ ZELEŇ

### Technická zpráva

MĚŘÍTKO	VÝKRES SO 04	PARÉ
DATUM 11/2020	D.1.1.4_01	
REVIZE		
STUPEŇ JP

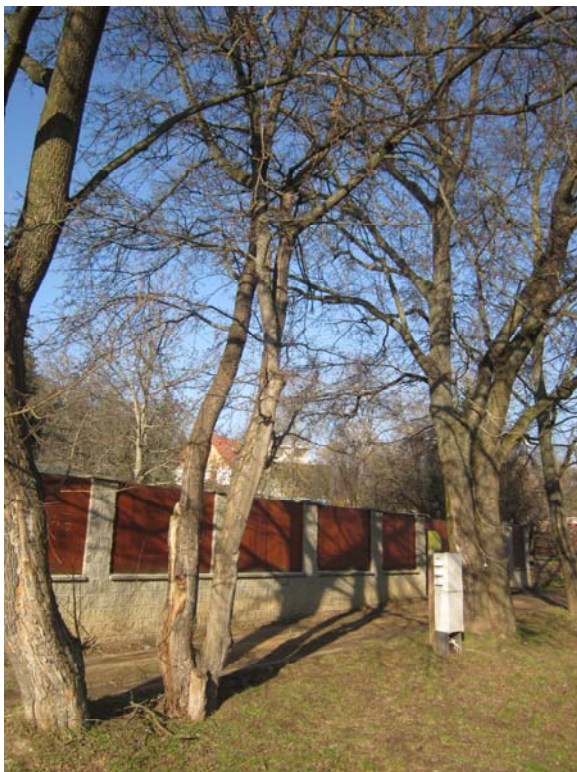
**Dřeviny č. 1- 4 při štěrkové cestě pod zahradami**

4	Acer campestre	javor babyka	157	50,0	56,0	18,1	14,1	10,0	4	2	2	2	b	3	1	obrost báze, náklon	tlakové větvení, poškozená kosterní větev	zdravotní řez	•	181
5	Acer campestre	javor babyka	88	28,0	37,0	12,6	7,6	11,0	4	2	2	2	b	3	1	trouchnivění báze, náklon	odlomený kmen	odstranit z důvodu stavby	•	139
6	Robinia pseudoacacia	trnovník akát	79	25,0	41,0	21,0	11,0	6,0	4	1	2	2	b	2	1	kořeny nad povrchem, pod kořeny dutiny, náklon	vysoko vyvětený	odstranit z důvodů provozně-bezpečnostních	•	126
7	Robinia pseudoacacia	trnovník akát	82	26,0	38,0	21,0	11,0	8	4	2	2	2	c	2	1	kořeny nad povrchem, pod kořeny dutiny, náklon	tlakové větvení, suché větve	odstranit z důvodů provozně-bezpečnostních	•	168
8	Picea abies	smrk ztepilý	176	56,0	73,0	24,5	20,5	12,0	4	0	2	3	b	2	1	kořeny nad povrchem, pod kořeny dutiny, dutina sklepa	bez poškození	odstranit z důvodu stavby	•	294
9	<u>Zapojený porost:</u> Lonicera pileata	zimolez kloboukatý	-	-	-	Ø 0,5	-	-	-	-	-	3	-	2	2	-	místy prosychá, výměra 12 m2	odstranit z důvodu stavby	•	-

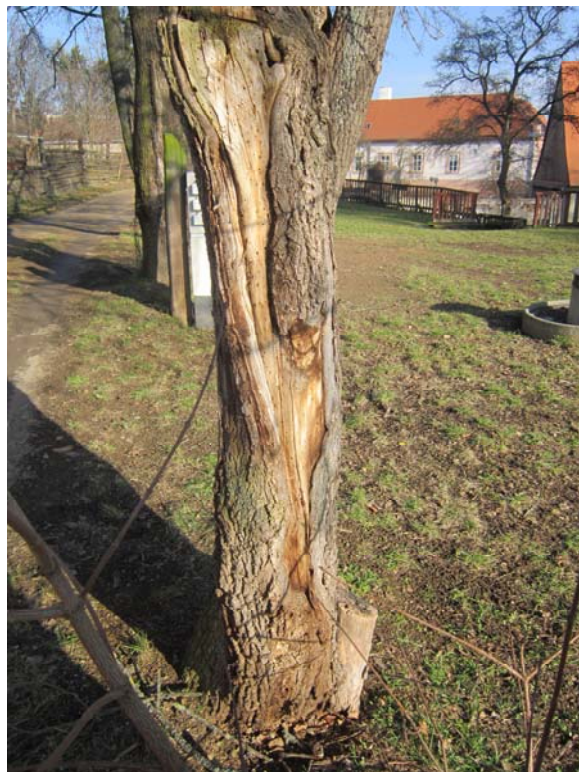
**Masivní poškození kmene dř.č. 3**

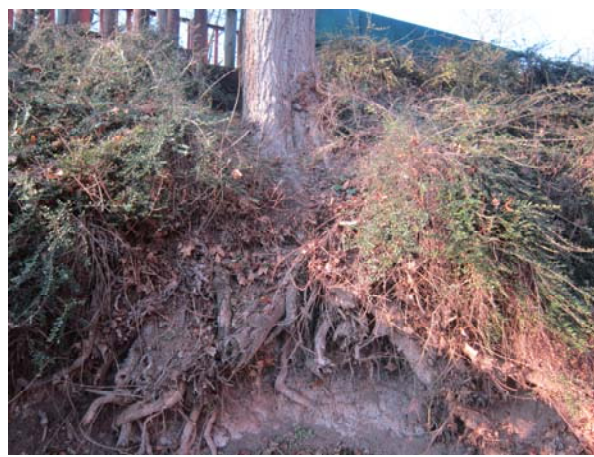
**Přesekané kořeny dřeviny č. 11**

10	<u>Zapojený porost:</u> Lonicera pileata	zimolez kloboukatý	-	-	-	Ø 0,5	-	-	-	-	-	3	-	2	2	-	místy prosychá, výměra 32 m2	odstranit z důvodu stavby	•	-
11	Acer campestre	javor babyka	132	42,0	51,0	20,1	14,0	11,0	4	1	2	3	b	3	2	poškozené osekane kořeny	novotvary, suché větve	odstranit z důvodu stavby	•	221
12	Picea abies	smrk ztepilý	198	63,0	94,0	32,8	26,4	12,0	4	0	0	3	a	2	1	-	bez poškození	odstranit z důvodu stavby	•	394
13	<u>Zapojená skupina:</u> Lonicera pileata	zimolez kloboukatý	-	-	-	Ø 0,5	-	-	-	-	-	3	-	2	1	-	bez poškození, výměra 1,4 m2	odstranit z důvodu stavby	•	-
14	<u>Zapojená skupina:</u> Lonicera pileata	zimolez kloboukatý	-	-	-	Ø 0,7	-	-	-	-	-	2	-	2	2	-	částečně suchá, výměra 3,6 m2	odstranit z důvodů provozně-bezpečnostních	•	-
15	<u>Zapojený porost:</u> Lonicera pileata	zimolez kloboukatý	-	-	-	Ø 1	-	-	-	-	-	3	-	2	2	-	bez poškození, výměra 10 m2	odstranit z důvodu stavby	•	-
16	<u>Zapojený porost:</u> Lonicera pileata	zimolez kloboukatý	-	-	-	Ø 1	-	-	-	-	-	3	-	2	2	-	bez poškození, výměra 11,4 m2	odstranit z důvodu stavby	•	-

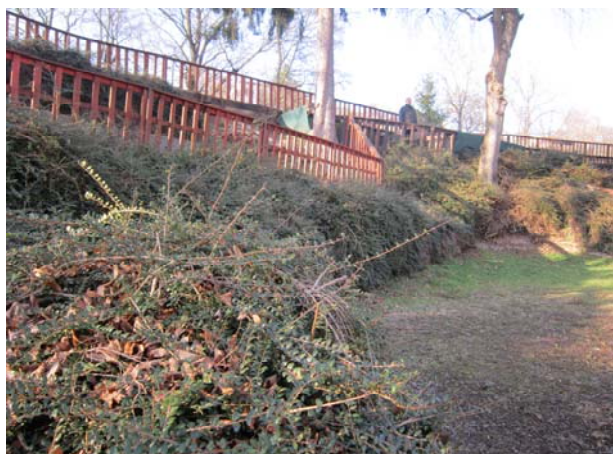
**Rozsáhlý porost č. 10**

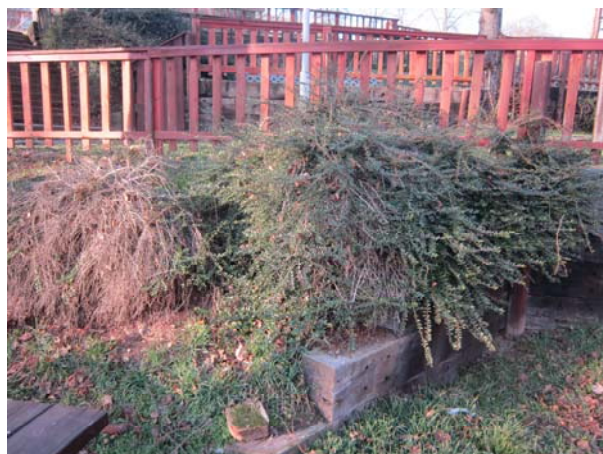
**Poškozená skupina 14**

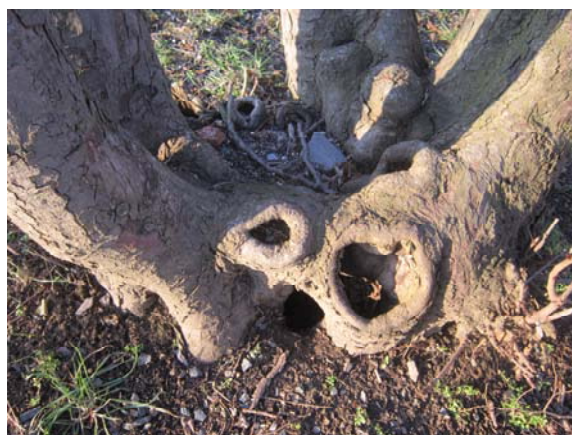
**Trouchnivějící dutiny č. 19**

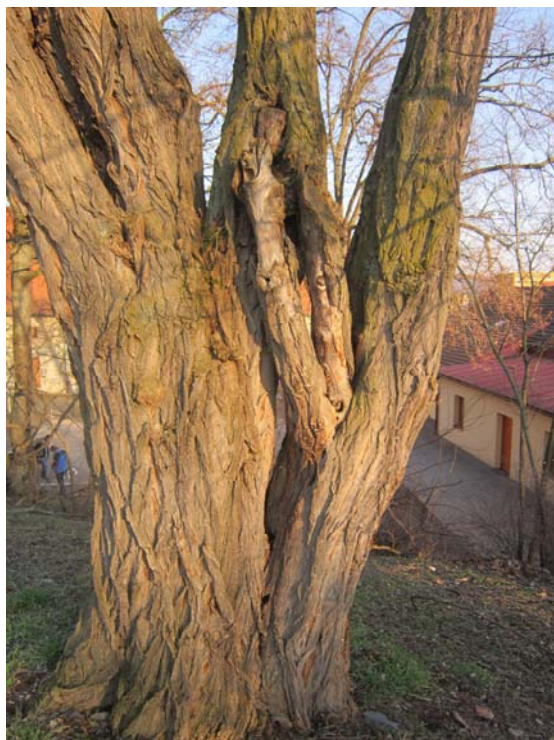
**Poškozený kmen Robinia č. 22**

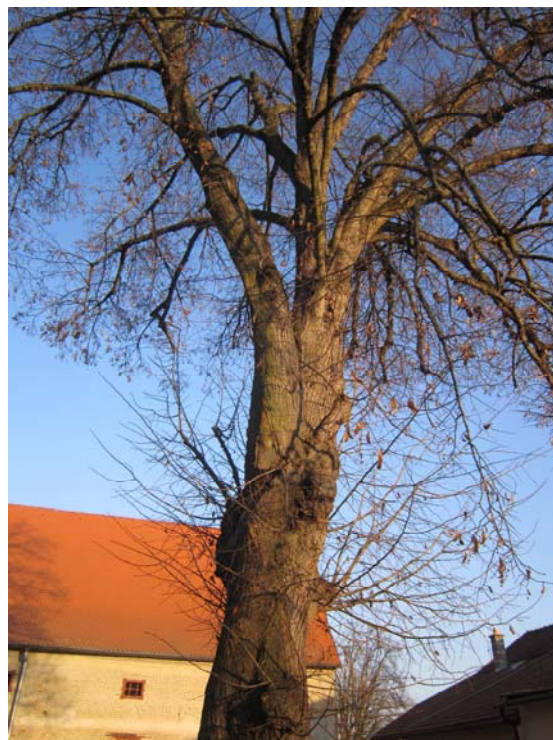
**Lípa č. 23 na nádvoří**

Centrální plochu prostoru tvoří dřevěné pódium, obklopené štěrkovou plochou s dřevěnými lavicemi a stoly. V jihozápadním rohu tohoto nádvoří roste výrazný exemplář lípy velkolisté (*Tilia platyphyllos*). Lípa má obrůstající kmen s novotvary a tlakové větvení jistí vazba. Koruna mírně prosychá.

23	Tilia platyphyllos	lípa velkolistá	223	71,0	88,0	25,4	21,4	16,0	4	1	1	3	a	3	1	obrost kmene, novotvary	tlakové větvení - revize vazby, suché větve	zdravotní řez	•	406,4
